SEQUENCES BOIS

«Zéro énergie» au collège

Pour réduire l'impact écologique du nouveau collège de Saint-Dizier, le projet architectural développe une approche rigoureuse dans laquelle la maîtrise constructive et le choix des matériaux et des techniques sont au service de la qualité environnementale.

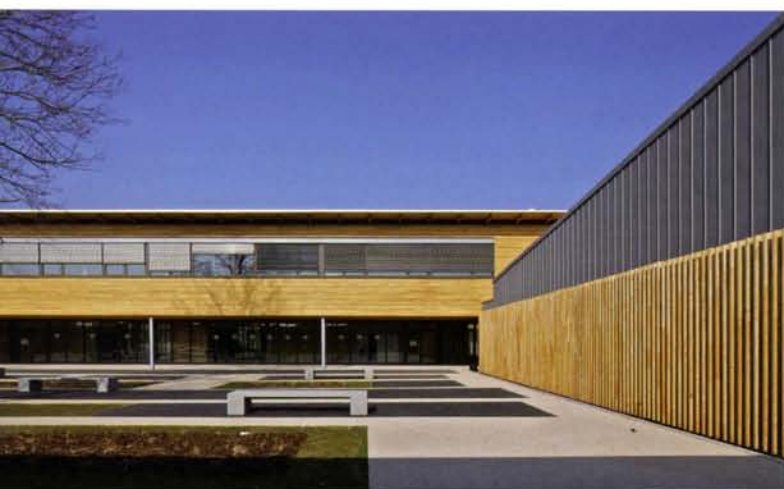
▲ Le bâtiment scolaire fait face à une cour paysagée protégée des vents dominants par la salle polyvalente et le gymnase.

des circulations. Le volume adjacent, à simple hauteur, de la salle polyvalente et de la vie scolaire donne de l'assise à la cour principale bordée par un long préau. En vis-à-vis, à l'ouest, la salle de sports la protège des vents dominants. Cette imbrication des bâtiments ne nuit pas à la lisibilité des espaces et assure une parfaite fonctionnalité tout en préservant l'autonomie de chaque entité.

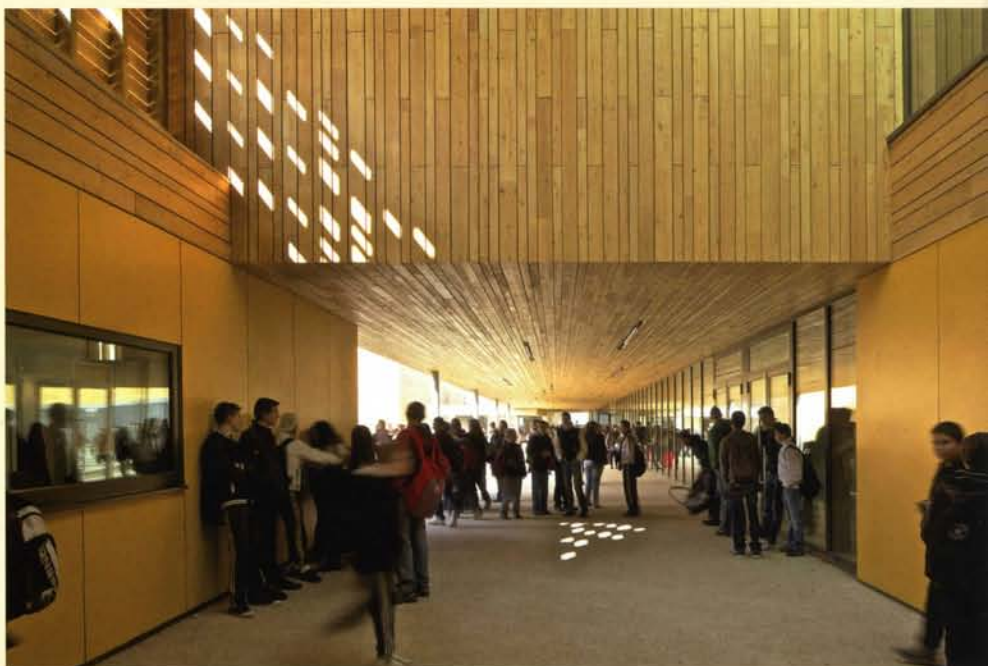
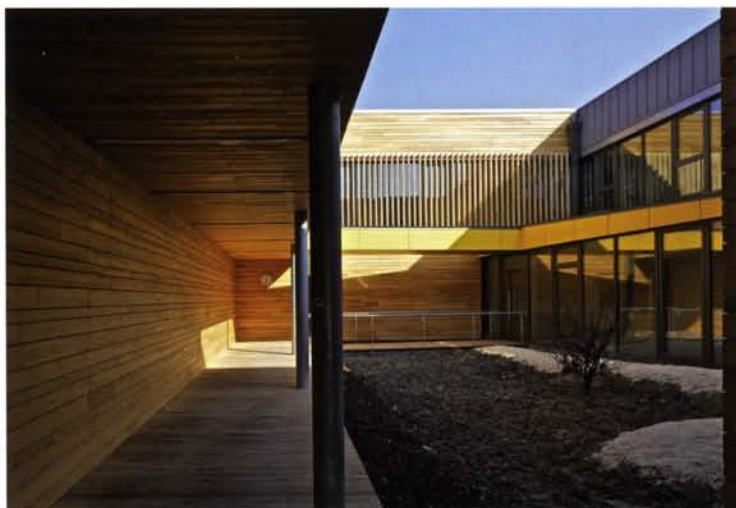
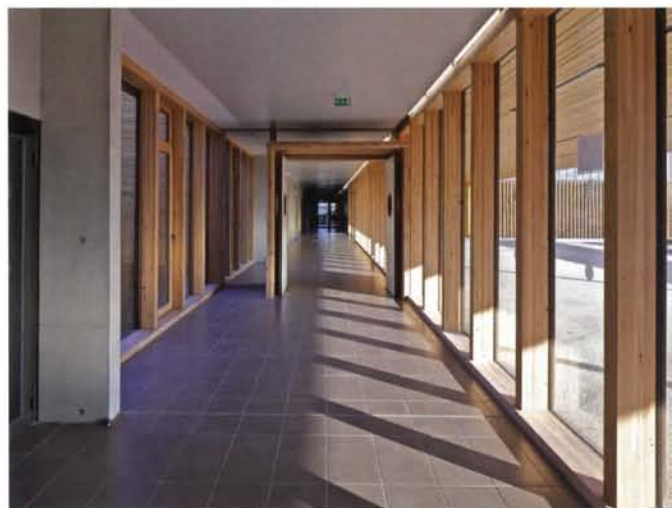
▲ ▶ La parfaite maîtrise des opacités et des transparences est garante de l'efficacité de la gestion des ambiances thermiques.

Pour atteindre l'objectif « zéro énergie », il faut de réelles performances thermiques ; ce qui est réalisé ici par une forte isolation de l'enveloppe avec 220 mm d'isolant en façade et des menuiseries bois-alu intégrant un triple vitrage. Une attention particulière a été portée sur l'étanchéité à l'air des parois extérieures lors du chantier. Le renouvellement d'air, particulièrement délicat pour les établissements scolaires, s'ajuste

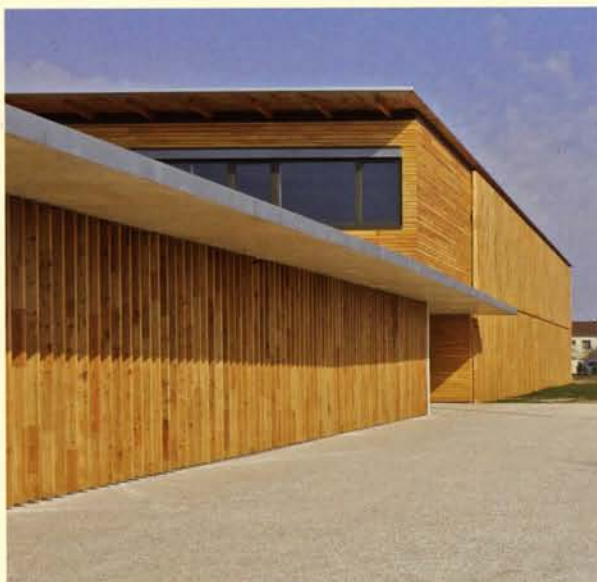
▲ Les façades sont intégralement bardées de lames de mélèze à pose verticale ou horizontale suivant la situation.

comprenant murs et planchers, revêtue d'un bardage en lames de mélèze posé devant l'isolant thermique.

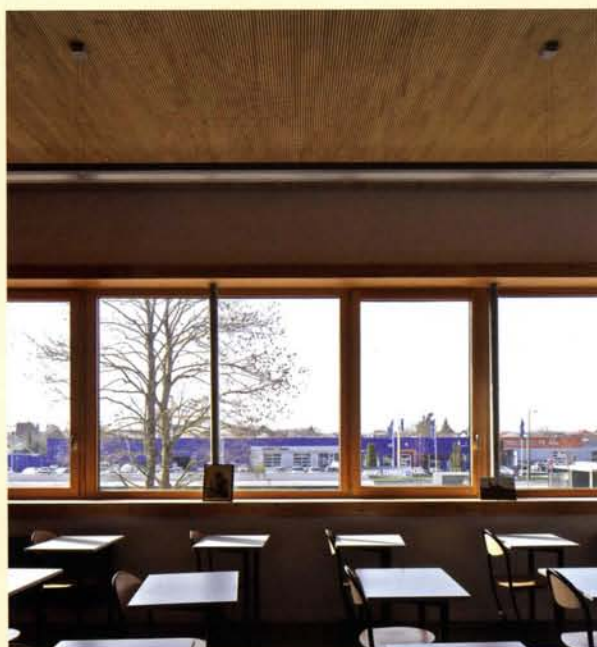
▲ Dans les salles de classe, le plafond acoustique bois atténue la luminosité d'une pièce largement vitrée.
